Termografering

Operatör	Anders Hesselgren	Deltatemp. area	*
Plats	Brf. Midgård	Ref. temp spot 1	30,0°C
Kamera	ThermaCAM SC2000 PAL	Ref. temp spot 2	23,0°C
Ute temp.	7°C

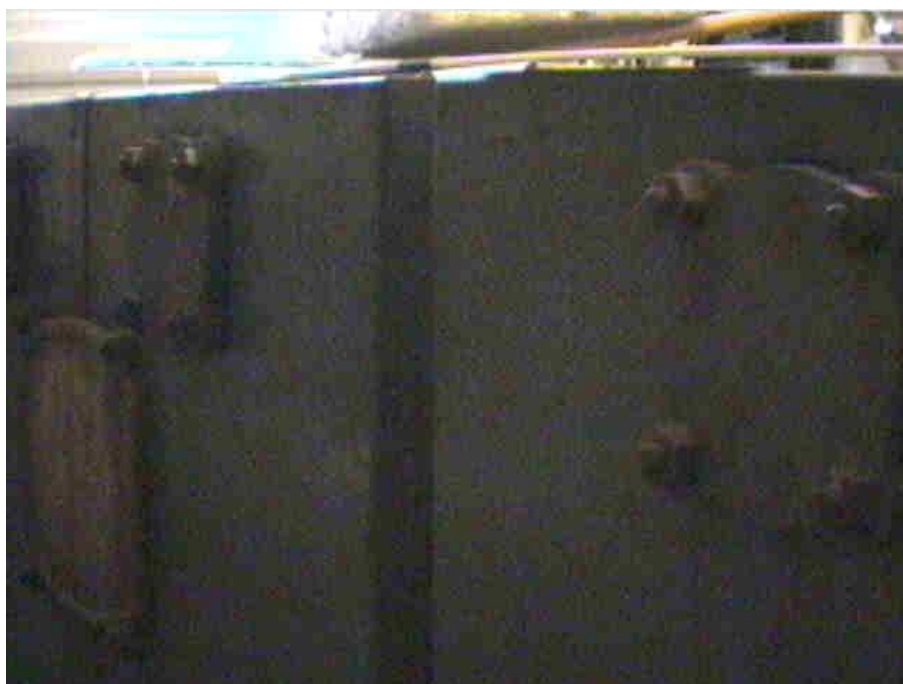
Bild tagen av baksida på oljepannor värmesekundärflöde i den ena pannan och värmeavgivning via skorstensstock efter det att fjärrvärme installerats och pannorna stängts av. Pannorna står kvar och skall ej rivs.
