## Termografering

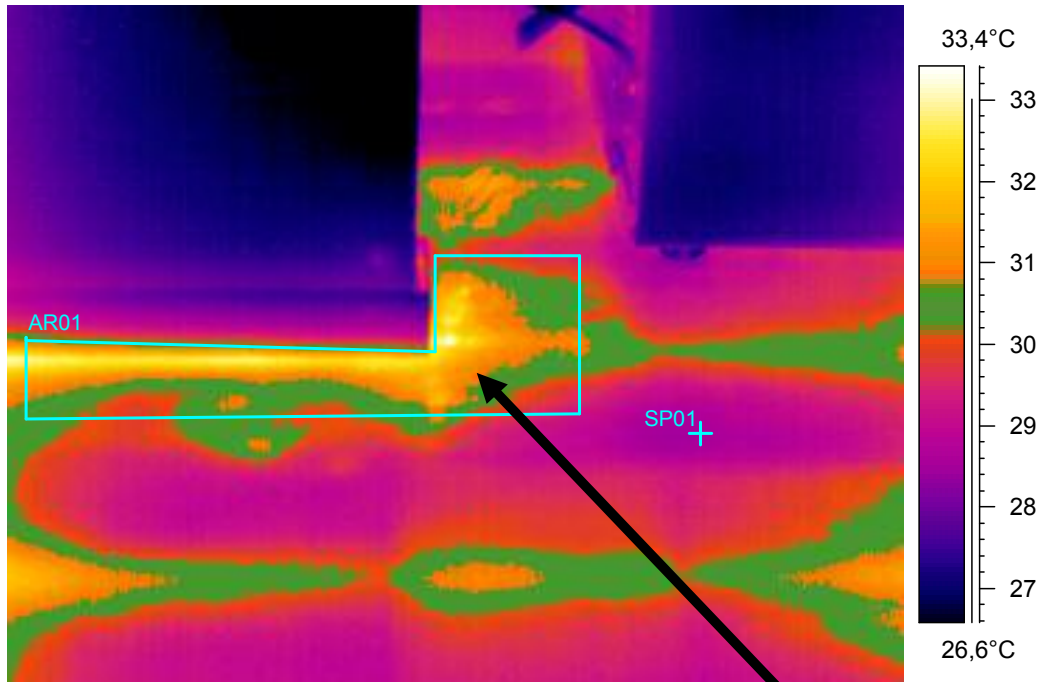
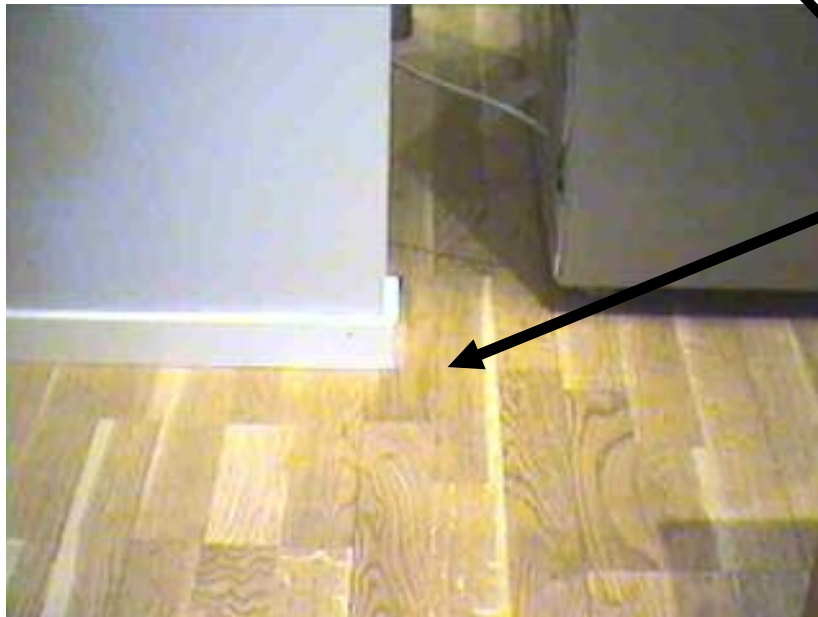
Stort utslag med fuktmätare på denna punkt.

Operatör	Anders Hesselgren	Ref. temp spot	28,6°C
Plats	Tyrestavägen 7	Deltatemp. area	4,23°C
Ute temp.	0°C	Max temp area	33,3°C
Rums temp.	23,8°C	Min temp area	29,1°C

Termografiet visar förhöjd temperatur och spridning av värme, på samma punkt indikerar fuktmätaren mycket högt utslag.

Vid avlyssning kunde läckaget ej höras med läcklyssningsmikrofon.
