Termografering

Operatör	Anders Hesselgren	Deltatemp. area	2,72°C
Plats	Backluravägen 88	Ref. temp spot 1	14,9°C
Kamera	ThermaCAM SC2000 PAL	Rums temp.	17,5°C
Ute temp.	0°C	Min temp area	14,1°C

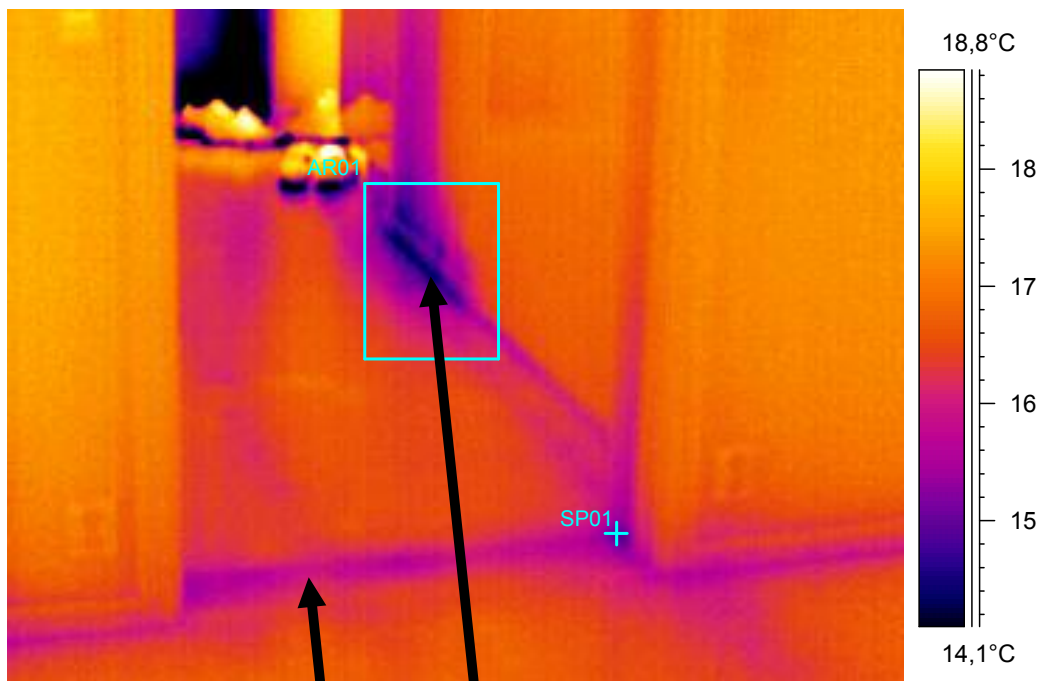
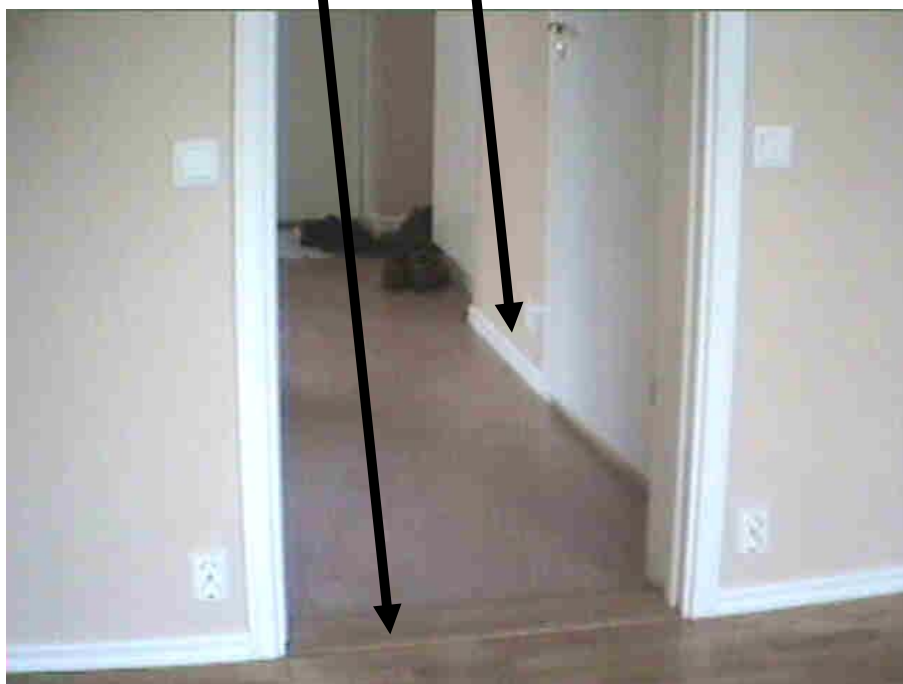
Bild tagen från kök/vardagsrum mot hall, isolationsbrist i modulskarv / tröskel samt vid golv vägg till vänster om badrumsdörr. Låg rumstemp.
